*The Impact of Power Lines on Bird Mortality in Central Kazakhstan***ВЛИЯНИЕ РАЗЛИЧНЫХ ТИПОВ ЛИНИЙ ЭЛЕКТРОПЕРЕДАЧИ НА ГИБЕЛЬ ПТИЦ В ЦЕНТРАЛЬНОМ КАЗАХСТАНЕ***Voronova V.V. (Karaganda Ecological Museum, Karaganda, Kazakhstan)**Pulikova G.I. (Academician E.A. Buketov Karaganda State University, Karaganda, Kazakhstan)**Kim K.K. (LLP "Projectservice", Karaganda, Kazakhstan)**Andreeva E.V. (A. Baitursynov Kostanay State University, Kostanay, Kazakhstan)**Bekker V.R. (Kostanai State Pedagogical Institute, Kostanay, Kazakhstan)**Aitbaev T. (Academician E.A. Buketov Karaganda State University, Karaganda, Kazakhstan)**Воронова В.В. (Карагандинский областной экологический музей, Караганда, Казахстан)**Пуликова Г.И. (Государственный университет им. Е.А. Букетова, Караганда, Казахстан)**Ким К.К. (ТОО «Проектсервис», Караганда, Казахстан)**Андреева Е.В. (Государственный университет им. А. Байтурсынова, Костанай, Казахстан)**Беккер В.Р. (Государственный педагогический институт, Костанай, Казахстан)**Айтбаев Т. (Государственный университет им. Е.А. Букетова, Караганда, Казахстан)***Контакт:**

Abstract

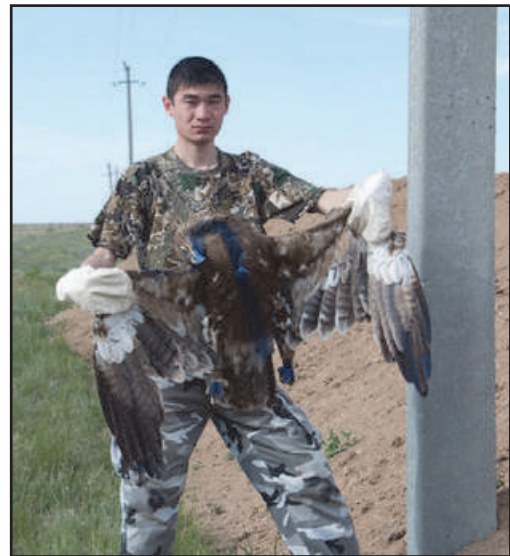
Рис. 1. Обследованные ЛЭП.

Fig. 1. Surveyed power lines.

Исследования велись в двух регионах Центрального Казахстана: северная часть Карагандинской области (26 тыс. км²) и Тургайский регион в Костанайской области (20 тыс. км²) (рис. 1).

The territories of surveys were located in the north part of the Karaganda district (26,000 km²) and in the Torgai region of the Kostanai district (20,000 km²) (fig. 1). The total length of observed PL was 680 km. Each transect with length of 10 km was selected by random sampling. A start, a finish and angles of each transect were recorded with use of GPS-navigator. The surveys were carried out in the Karaganda district on 7–11, 21–30, May and on 6–20, September 2011; in the Torgai region since 20 June to 4 July and since 20 August to 4 September 2011. Surveys of PL were carried out during pedestrian and vehicle routes by a team consisting of two-three persons. Following data was recorded during survey: type of electric pole design, habitat, species of founded birds (or genus if species identification is impossible), level of the carcass decomposition, reason of bird deaths (electrocution,

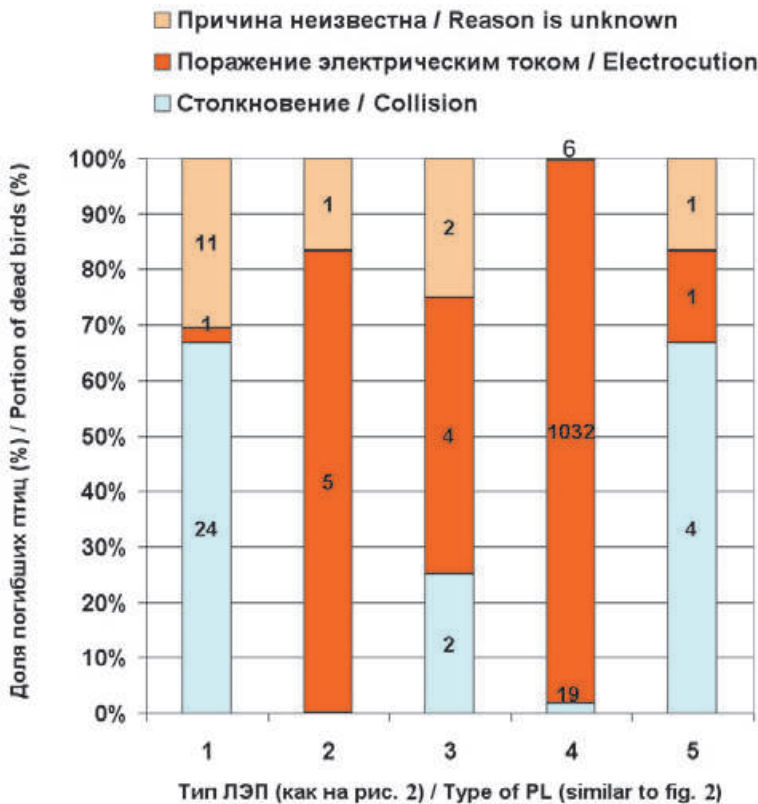
Рис. 3. Соотношение погибших птиц и причин гибели относительно типов ЛЭП.

Fig. 3. Correlation between numbers of dead birds and electric pole design.

A total of 260 km of medium-voltage (6–10 kV) PL suspended by concrete poles with metal crossarms and upright insulators are observed (fig. 2–4). The chart (fig. 3) shows the correlation between numbers of dead birds and electric pole design.

According to data obtained the most of birds were killed through collision with wires on the high-voltage power lines 110 kV (fig. 2–1). All waterfowl that were found under electric poles were registered along the power lines going near small lakes or swamps. There were 46 bird collisions that were 4.1%

The medium voltage PL 6–10 kV are the most dangerous to birds (fig 2–4). A total number of 1032 dead birds were recorded at this type of PL and it is 92.7% of the total number of dead birds found. Medium-voltage PL on wood poles without crossarms were also investigated (fig. 2–5). These PL appear as most safety, only anchor poles of it are hazardous to birds. Ground short circuit could happen when raining or bird's dropping (Haas *et al.*, 2003). And in this case type of pole design doesn't matter.

Выше представлен график, демонстрирующий соотношение погибших птиц и причин их гибели относительно типов ЛЭП (рис. 3). Как видно из графика, по причине столкновения больше всего погибло птиц на высоковольтных ЛЭП 100 кВ (рис. 2–1). Все зарегистрированные водоплавающие и околоводные птицы погибли от столкновения на ЛЭП, располагающихся в непосредственной близости от озера или небольшого болота. Общее количество птиц, погибших от столкновения, составляет 46 особей и это 4,1% от общего количества найденных погибших птиц.

По количеству птиц, погибших от поражения электрическим током, лидирует ЛЭП среднего напряжения 6–10 кВ (рис. 2–4). Общее количество погибших птиц, зарегистрированных на данных ЛЭП, составило 1032 особи и это 92,7% от общего числа найденных. Нами также были обследованы линии электропередач среднего напряжения 6–10 кВ на деревянных опорах с отсутствием траверс (рис. 2–5). Данные линии являются наиболее безопасными, исключение составляют угловые

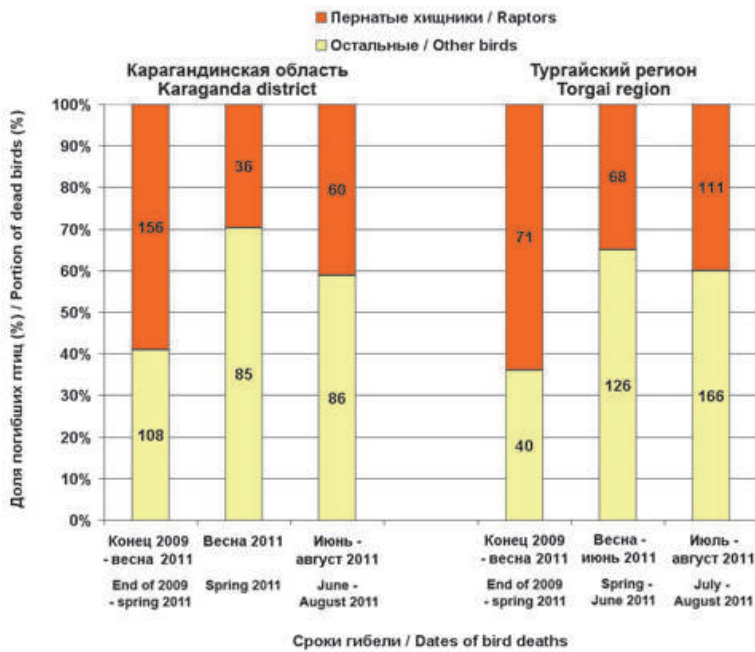
Рис. 4. Доля погибших хищных птиц с ранжированием по срокам гибели.

Fig. 4. Rate of raptor deaths with ranking on the dates of their deaths.

Ranking of raptor mortality on the dates of deaths is shown at the fig. 4. Data on other bird species are presented at the table 2.

The most part of birds of prey in the Karaganda district seemed to die from electrocution in 2009–2010. Considering the conditions of remains (safety of skulls) the main part of birds seemed to be killed during autumn of 2010. Data analysis shows that bird mortality during spring period is considerably larger than in autumn. In the Torgai region, the birds of prey mostly were killed in July–August of 2011, when young birds were flying away from nests and more threatened by electrocution. (Janss, Ferrer, 2001).

Ранжирование гибели птиц по срокам гибели (рис. 4., табл. 2) показало следующую картину: в Карагандинской области большая часть погибших пернатых хищников по срокам гибели относятся к 2009–2010 гг. Учитывая состояние останков (сохранность черепов) можно судить, что основное количество птиц погибло осенью 2010 г. Анализ гибели птиц за 2011 г. показывает, что в весенний период гибель птиц значительно больше, по сравнению с летним периодом; в районе Тургая наблюдается обратная ситуация – массовая гибель пернатых хищников пришла на период июль-август 2011 г. – в период вылета из гнёзд молодых особей, которые более подвержены гибели от электрического тока (Janss, Ferrer 2001).
