## *Assessing the Impact of Power Lines in the Medium Voltage Range on Birds of the Atyrau District in Kazakhstan*

### **ОЦЕНКА ВЛИЯНИЯ ВОЗДУШНЫХ ЛИНИЙ ЭЛЕКТРОПЕРЕДАЧИ СРЕДНЕЙ МОЩНОСТИ НА ОРНИТОФАУНУ АТЫРАУСКОЙ ОБЛАСТИ, КАЗАХСТАН**

This article presents the results of implementation of the agreement with the Department of Natural Resources and Environmental Management of the Atyrau district on the “Assessing the impact of overhead power lines in the medium voltage range on birds of the Atyrau district and developing recommendations for the protection and conservation of birds, including species listed in the Red Data Book of Kazakhstan”. A brief review of the legal regulation in Kazakhstan has been given in the article. During the two inspections of 410 km of power lines in five administrative regions of the Atyrau district, 136 cases of dead birds, belonging to 18 species, were established. It was shown, that the bird mortality depends on the design of power poles. Recommendations are being provided to address the problem of bird mortality on power lines in medium voltage range in Kazakhstan.

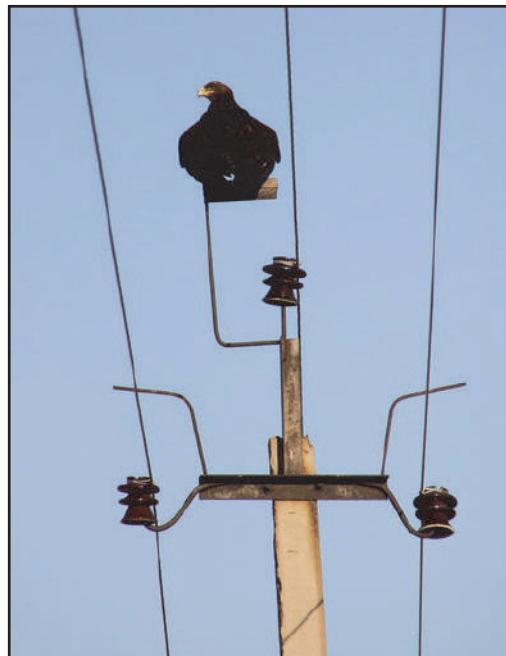
Степной орёл (*Aquila nipalensis*), сидящий на отвечающей Т-образной присаде, не погибает. Однако, под аналогичными опорами найдены останки множества погибших птиц. Очевидно, что птицы не всегда используют присаду и гибнут при попытке сесть на саму заземлённую траверсу.  
Фото М. Пестова.

*Steppe Eagle (Aquila nipalensis), sitting on the T-shaped perch is not killed by electrocution. However there were many bird remains found beneath similar poles. Obviously birds not always use the perch and die trying to sit down on the grounded crossarm. Photo by M. Pestov.*

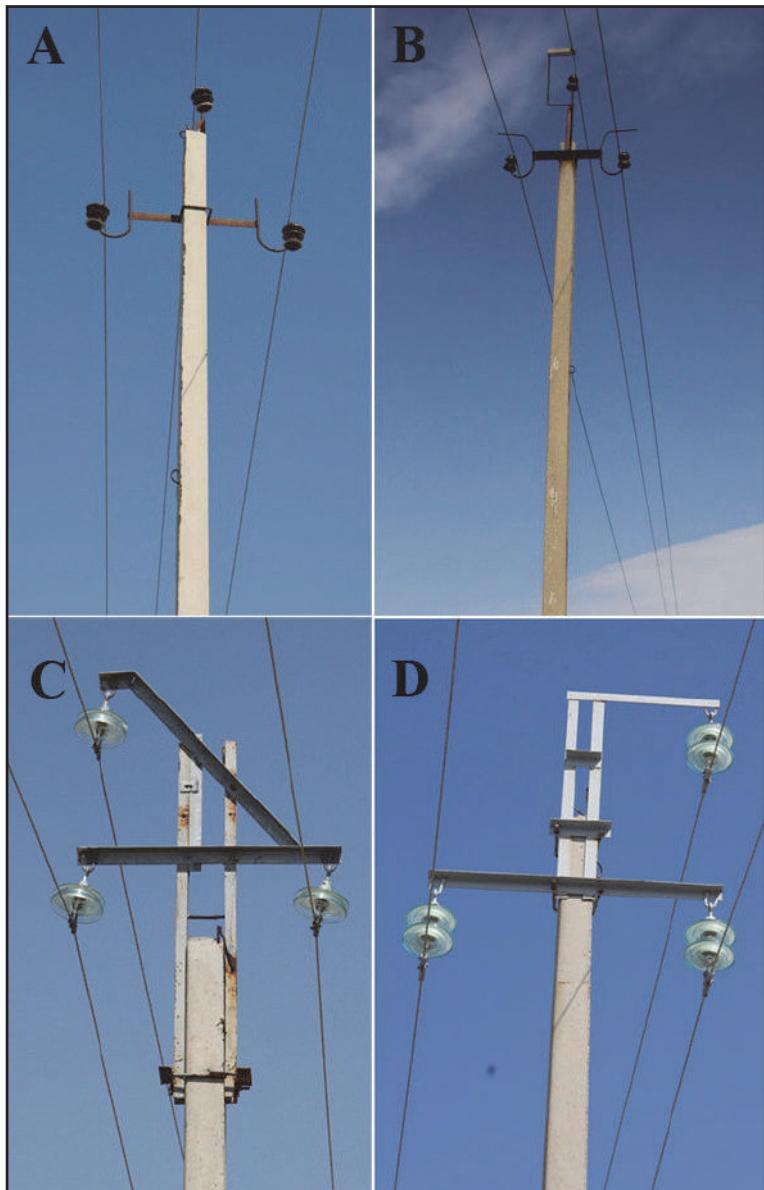
Различные варианты опор ВЛ 10 кВ: А – типичная для Казахстана ВЛ 10 кВ, не оборудованная птицезащитными устройствами, В – ВЛ 10 кВ катодной защиты трубопровода «Средняя Азия – Центр» компании «КазТрансГаз», на участке от пос. Кульсары до пос. Макат, С – опора катодной защиты трубопровода, принадлежащего компании «КазТрансОйл», на участке от г. Атырау в сторону пос. Индеборгский, оборудована траверсой «ласточкин хвост» с подвесными изоляторами; расстояние от верхнего токонесущего провода до нижней горизонтальной перекладины траверсы не превышает 60 см, что недостаточно для обеспечения безопасности крупных хищных птиц, Д – опора катодной защиты трубопровода «Тенгиз – Новороссийск», принадлежащего компании «Каспийский трубопроводный консорциум», в окрестностях г. Атырау, оборудована подвесными изоляторами; расстояния от заземлённых элементов траверсы до токонесущих проводов достаточно велики, что делает данную конструкцию значительно менее опасной для птиц, хотя и не исключает полностью вероятность их гибели от поражения электрическим током. Фото М. Пестова.

Different design of electric poles of PL 10 kV:  
 A – typical for Kazakhstan PL 10 kV without bird protection devices, B – PL 10 kV of the cathode protection of the "Middle Asia – Centre" pipeline of the "KazTransGas" company, at the area between the Kulsary and Makat settlements, C – electric pole of PL of the cathodic protection of a pipeline that is owned by the "KazTransOil" company going from Atyrau, to the Indeborsky settlement, it is with suspended insulators; but the gap between the upper energized wire and lower horizontal part of the crossarm is less than 60 cm, that is a hazard to large birds of prey, D – electric pole of PL of the cathodic protection of the "Tengiz – Novorossiysk" pipeline that is owned by the "Caspian Pipeline Consortium" in the vicinity of Atyrau. It is with suspended insulators, and the gap between grounded crossarms and energized wires is rather large, that makes it safer, but not excludes a possibility of electrocution. Photos by M. Pestov.

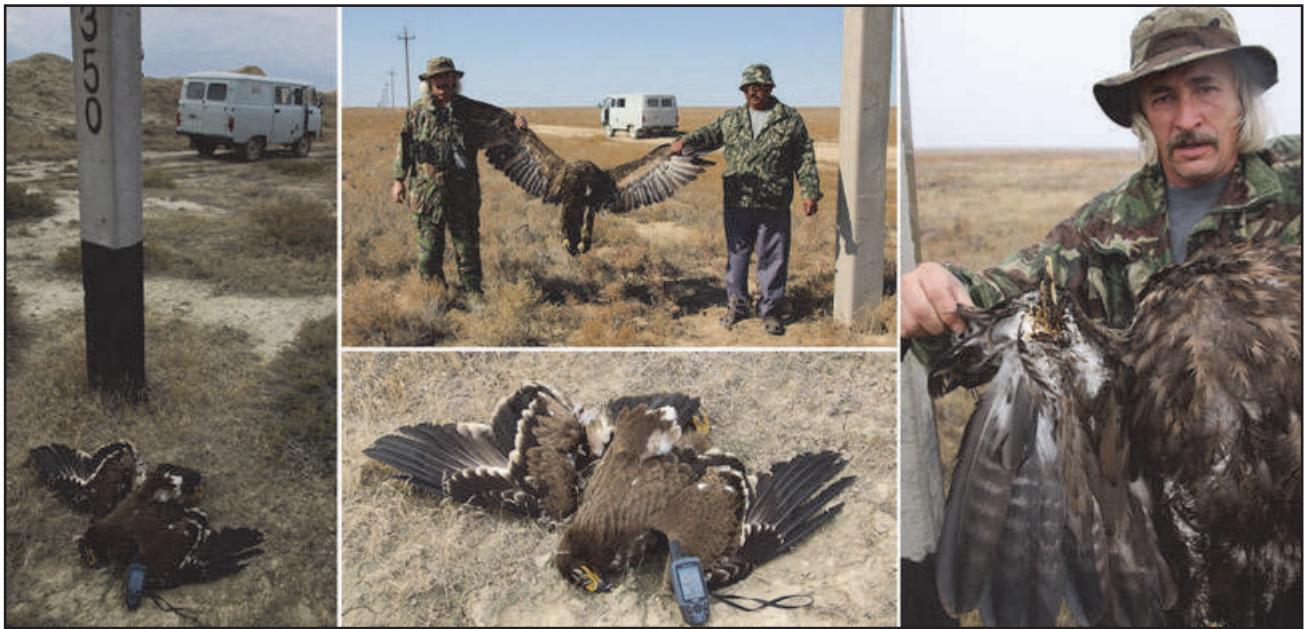
Степные орлы, погибшие от поражения электрическим током на ВЛ 10 кВ: слева и в центре внизу – молодая птица, погибшая на линии катодной защиты нефтепровода «Узень – Атырау – Самара», принадлежащей компании «КазТрансОйл», на участке от г. Атырау в сторону пос. Корсак (05.10.2011), в центре вверху – взрослая птица, погибшая на линии катодной защиты трубопровода «Макат – Северный Кавказ», принадлежащей компании «КазТрансГаз», на участке Доссор – Редут (28.09.2011), справа – взрослая птица, погибшая на линии катодной защиты трубопровода «Средняя Азия – Центр», принадлежащей компании «КазТрансГаз», на участке от пос. Макат до пос. Индеборгский (06.10.2011); ожог на крыле степного орла однозначно свидетельствует о его гибели от поражения электрическим током. Фото М. Пестова.

*Steppe Eagle killed by electrocution on PL 10 kV: left and center at the bottom – young bird, died at the PL of the cathodic protection of the “Uzen – Atyrau – Samara” pipeline, that is owned by the “KazTransOil” company, at the area from Atyrau to the Korsak settlement (05/10/2011), center at the top – adult, killed by electrocution at the PL of the cathodic protection of the “Makat – Northern Caucasus” pipeline, that is owned by “KazTransGas” company at the area Dossor – Redut (28/09/2011), right – adult, killed by electrocution at the PL of the cathodic protection of the “Middle Asia – Center” pipeline, that is owned by “KazTransGas” company at the area from the Makat settlement to Indeborsky settlement (06/10/2011); burn on the wing of the Steppe Eagle clearly indicated it's death from electrocution. Photos by M. Pestov.*

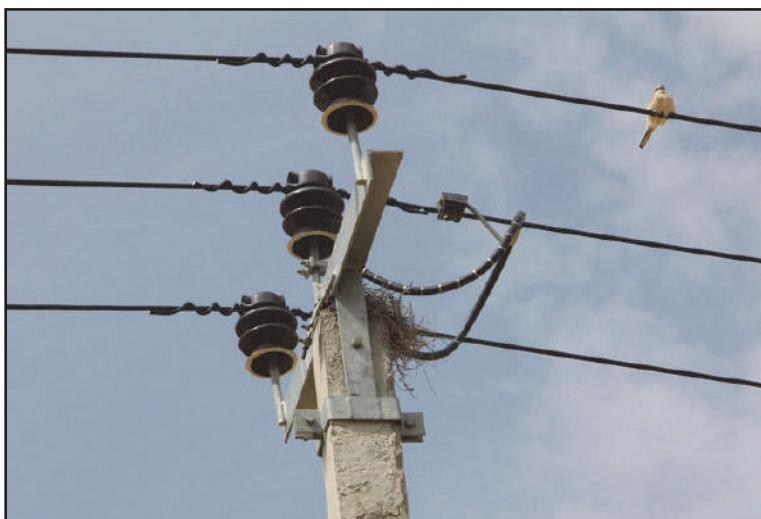
Опора ВЛ 10 кВ катодной защиты трубопровода «Тенгиз – Новороссийск», принадлежащей компании «Каспийский трубопроводный консорциум», в низовьях р. Эмба, оборудована самонесущим изолированным проводом (СИП-3) на штыревых изоляторах. Данная конструкция практически исключает возможность гибели птиц от поражения электрическим током и является оптимальной.  
Фото М. Пестова.

*Electric pole of PL 10 kV of the cathodic protection of the “Tengiz – Novorossiysk” pipeline, that is owned by the “Caspian Pipeline Consortium” company, located in the lower reaches of the Emba river, is equipped with LV-aerial bundled cable, suspended by upright insulators. Such design of the safest for birds. Photo by M. Pestov.*

for birds. The positive experience CPC-K's PL retrofitting, that is safe for birds, should be carefully studied and recommended for widespread use by other environmentally responsible companies.

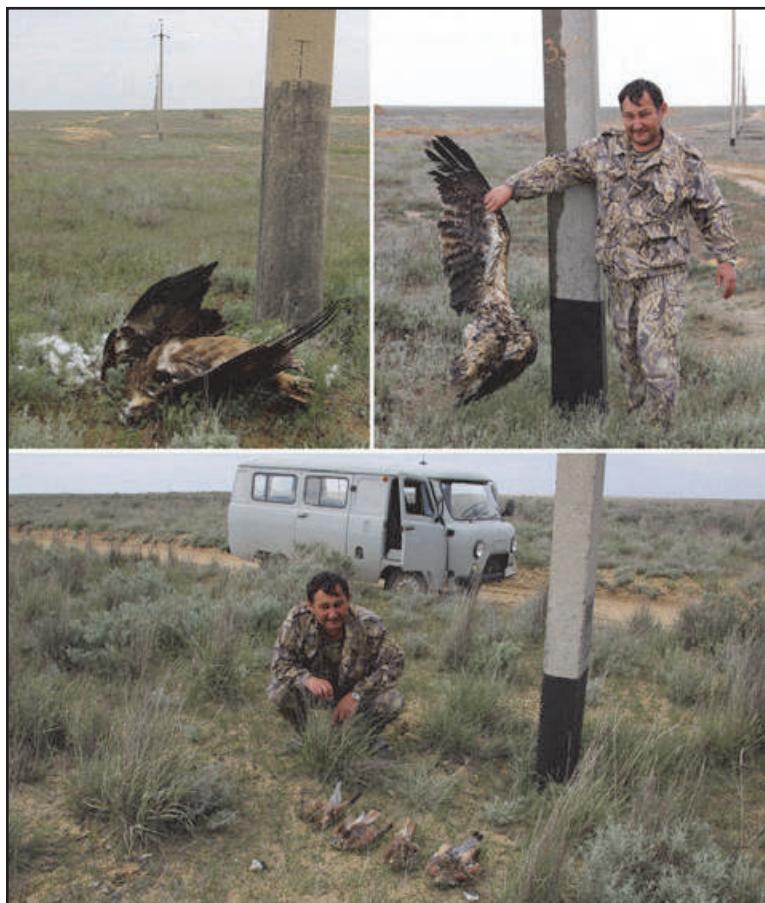
Хищные птицы, погибшие на ВЛ 10 кВ: вверху слева – взрослый степной орёл, погибший на линии катодной защиты трубопровода «Средняя Азия – Центр», принадлежащей компании «КазТрансГаз», на участке от пос. Кульсары до пос. Макат (07.05.2011), вверху справа – полувзрослый могильник (*Aquila heliaca*), погибший на линии катодной защиты трубопровода «Средняя Азия – Центр», принадлежащей компании «КазТрансГаз», на участке от пос. Кульсары до пос. Макат (06.05.2011), внизу – 4 пустельги (*Falco tinnunculus*), погибшие на одной опоре линии катодной защиты трубопровода «Средняя Азия – Центр» на участке от пос. Макат до пос. Индеборгский (06.05.2011). Фото М. Пестова.

Birds of prey, killed by electrocution: upper at the left –adult Steppe Eagle, electrocuted at the PL of the cathodic protection of the "Middle Asia – Center" pipeline, that is owned by "KazTransGas" company at the area from the Kulsary settlement to the Makat settlement (07/05/2011),upper at the right – subadult Imperial Eagle (*Aquila heliaca*), electrocuted at the PL of the cathodic protection of the "Middle Asia – Center" pipeline, that is owned by "KazTransGas" company at the area from the Kulsary settlement to the Makat settlement (06/05/2011), bottom – 4 Kestrels (*Falco tinnunculus*), electrocuted at the PL of the cathodic protection of the "Middle Asia – Center" pipeline, that is owned by "KazTransGas" company at the area from the Makat settlement to Indeborsky settlement (06/05/2011). Photos by M. Pestov.

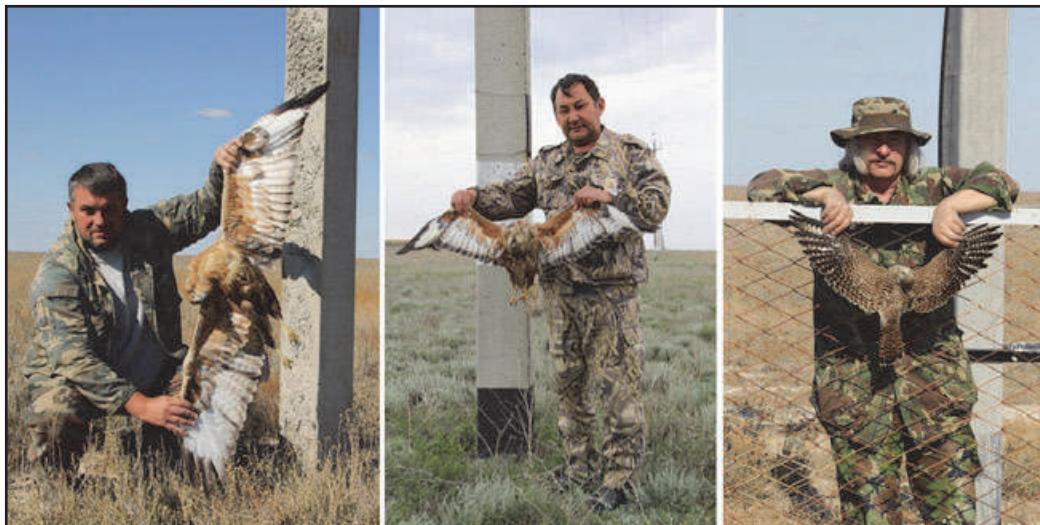
Курганник (*Buteo rufinus*) – слева, канюк обыкновенный (*Buteo buteo*) – в центре, и обыкновенная пустельга (*Falco tinnunculus*) – справа, погибшие на ВЛ 10 кВ катодной защиты трубопроводов. Фото М. Пестова и Ф. Сараева.

*Long-Legged Buzzard* (*Buteo rufinus*) – left, *Common Buzzard* (*Buteo buteo*) – center, and *Kestrel* (*Falco tinnunculus*) – right, killed by electrocution on PL kV of the cathodic protection of pipelines. Photos by M. Pestov and F. Sarayev.

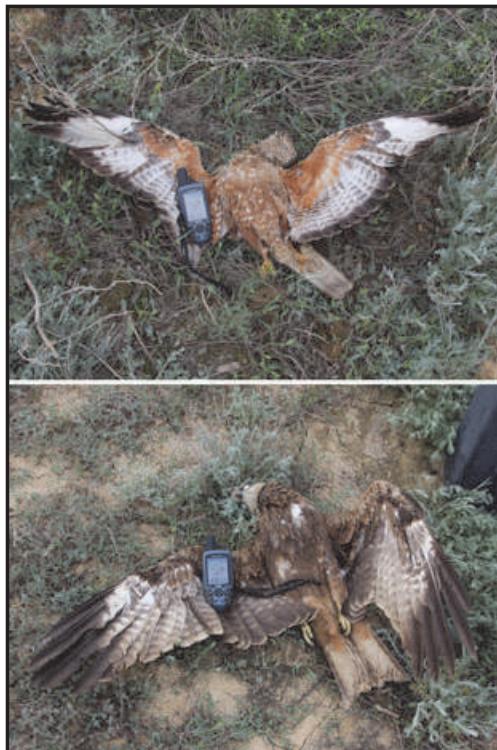
Фото М. Пестова.

Common Buzzard  
– upper, and Black  
Kite (*Milvus migrans*)  
– bottom, killed by  
electrocution on PL  
10 kV of the cathodic  
protection of pipelines.  
Photos by M. Pestov.
