*The Impact of Power Lines on Bird Mortality in Central Kazakhstan***ВЛИЯНИЕ РАЗЛИЧНЫХ ТИПОВ ЛИНИЙ ЭЛЕКТРОПЕРЕДАЧИ НА ГИБЕЛЬ ПТИЦ В ЦЕНТРАЛЬНОМ КАЗАХСТАНЕ***Voronova V.V. (Karaganda Ecological Museum, Karaganda, Kazakhstan)**Pulikova G.I. (Academician E.A. Buketov Karaganda State University, Karaganda, Kazakhstan)**Kim K.K. (LLP "Projectservice", Karaganda, Kazakhstan)**Andreeva E.V. (A. Baitursynov Kostanay State University, Kostanay, Kazakhstan)**Bekker V.R. (Kostanai State Pedagogical Institute, Kostanay, Kazakhstan)**Aitbaev T. (Academician E.A. Buketov Karaganda State University, Karaganda, Kazakhstan)**Воронова В.В. (Карагандинский областной экологический музей, Караганда, Казахстан)**Пуликова Г.И. (Государственный университет им. Е.А. Букетова, Караганда, Казахстан)**Ким К.К. (ТОО «Проектсервис», Караганда, Казахстан)**Андреева Е.В. (Государственный университет им. А. Байтурсынова, Костанай, Казахстан)**Беккер В.Р. (Государственный педагогический институт, Костанай, Казахстан)**Айтбаев Т. (Государственный университет им. Е.А. Букетова, Караганда, Казахстан)***Контакт:**

This article presents the results of surveys, which was carried out in Central Kazakhstan in 2011. The go

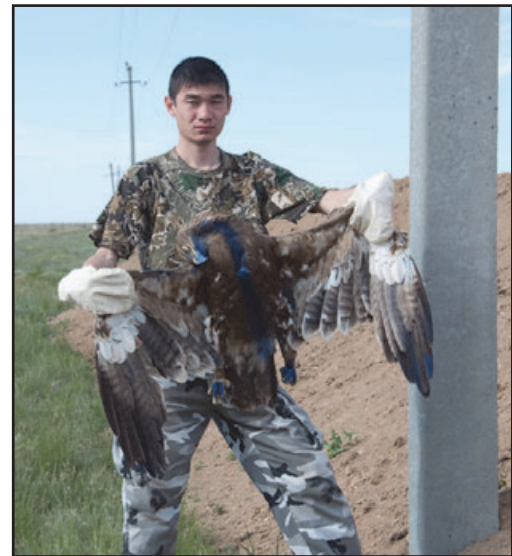
Степной орёл (*Aquila nipalensis*), погибший от поражения электротоком и помеченный краской для идентификации при повторном осмотре.  
Фото В. Вороновой.

Electrocuted Steppe Eagle (*Aquila nipalensis*) of color marked for future identify. Photo by V. Voronova.

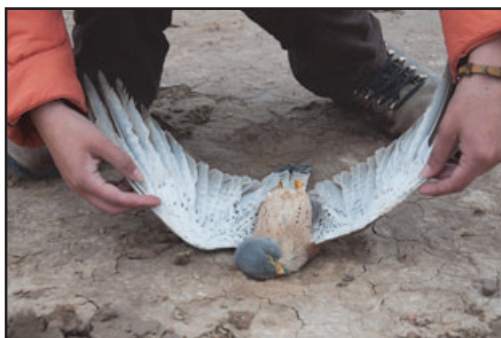
Степная пустельга (*Falco naumanni*), погибшая в результате поражения электротоком. Фото К. Кима.

Electrocuted Lesser Kestrel (*Falco naumanni*).  
Photo by K. Kim.

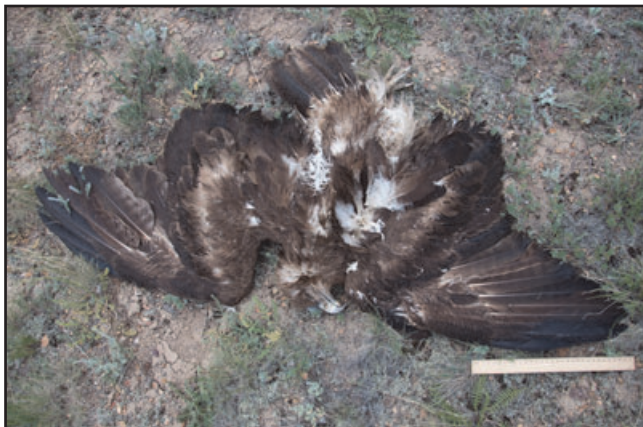
Степной орёл, погибший от поражения электотоком. Фото К. Кима.

Electrocuted Steppe Eagle. Photo by K. Kim.

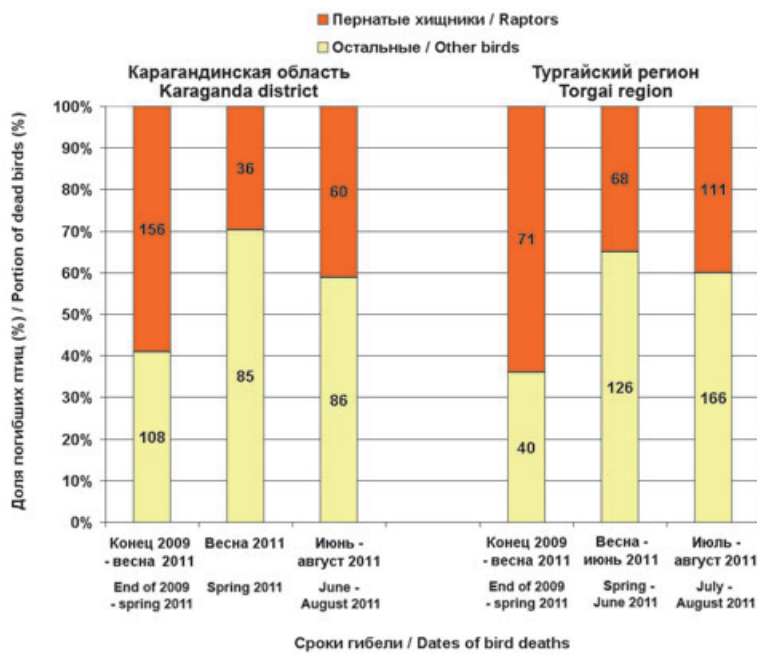
Рис. 4. Доля погибших хищных птиц с ранжированием по срокам гибели.

Fig. 4. Rate of raptor deaths with ranking on the dates of their deaths.

Ranking of raptor mortality on the dates of deaths is shown at the fig. 4. Data on other bird species are presented at the table 2.

The most part of birds of prey in the Karaganda district seemed to die from electrocution in 2009–2010. Considering the conditions of remains (safety of skulls) the main part of birds seemed to be killed during autumn of 2010. Data analysis shows that bird mortality during spring period is considerably larger than in autumn. In the Torgai region, the birds of prey mostly were killed in July–August of 2011, when young birds were flying away from nests and more threatened by electrocution. (Janss, Ferrer, 2001).

Ранжирование гибели птиц по срокам гибели (рис. 4., табл. 2) показало следующую картину: в Карагандинской области большая часть погибших пернатых хищников по срокам гибели относятся к 2009–2010 гг. Учитывая состояние останков (сохранность черепов) можно судить, что основное количество птиц погибло осенью 2010 г. Анализ гибели птиц за 2011 г. показывает, что в весенний период гибель птиц значительно больше, по сравнению с летним периодом; в районе Тургая наблюдается обратная ситуация – массовая гибель пернатых хищников пришла на период июль-август 2011 г. – в период вылета из гнёзд молодых особей, которые более подвержены гибели от электрического тока (Janss, Ferrer 2001).

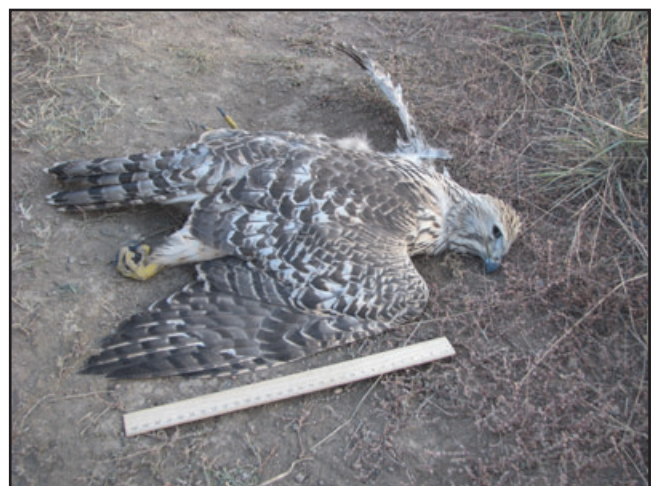
Тетеревятник (*Accipiter gentilis*), погибший в результате поражения электротоком. Фото Г. Пуликовой.

Electrocuted Goshawk (*Accipiter gentilis*). Photo by G. Pulikova.

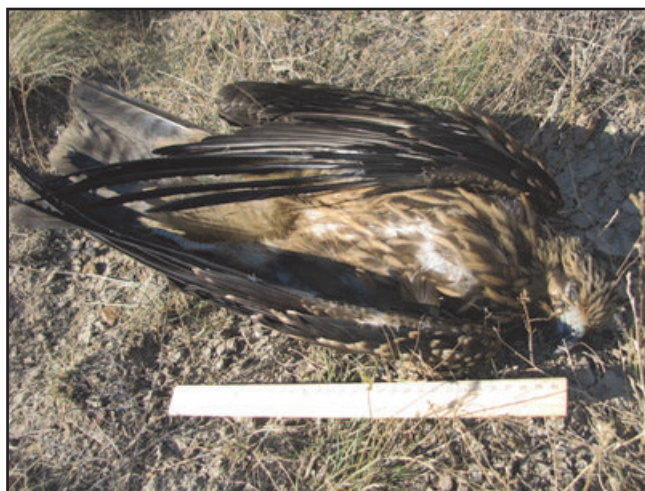
Чёрный коршун (*Milvus migrans*), погибший в результате поражения электрическим током.  
Фото Г. Пуликовой.

Electrocuted Black Kite (*Milvus migrans*).  
Photo by G. Pulikova.
