Assessing the Impact of Power Lines in the Medium Voltage Range on Birds of the Atyrau District in Kazakhstan

ОЦЕНКА ВЛИЯНИЯ ВОЗДУШНЫХ ЛИНИЙ ЭЛЕКТРОПЕРЕДАЧИ СРЕДНЕЙ МОЩНОСТИ НА ОРНИТОФАУНУ АТЫРАУСКОЙ ОБЛАСТИ, КАЗАХСТАН

This article presents the results of implementation of the agreement with the Department of Natural Resources and Environmental Management of the Atyrau district on the "Assessing the impact of overhead power lines in the medium voltage range on birds of the Atyrau district and developing recommendations for the protection and conservation of birds, including species listed in the Red Data Book of Kazakhstan". A brief review of the legal regulation in Kazakhstan has been given in the article. During the two inspections of 410 km of power lines in five administrative regions of the Atyrau district, 136 cases of dead birds, belonging to 18 species, were established. It was shown, that the bird mortality depends on the design of power poles. Recommendations are being provided to address the problem of bird mortality on power lines in medium voltage range in Kazakhstan.

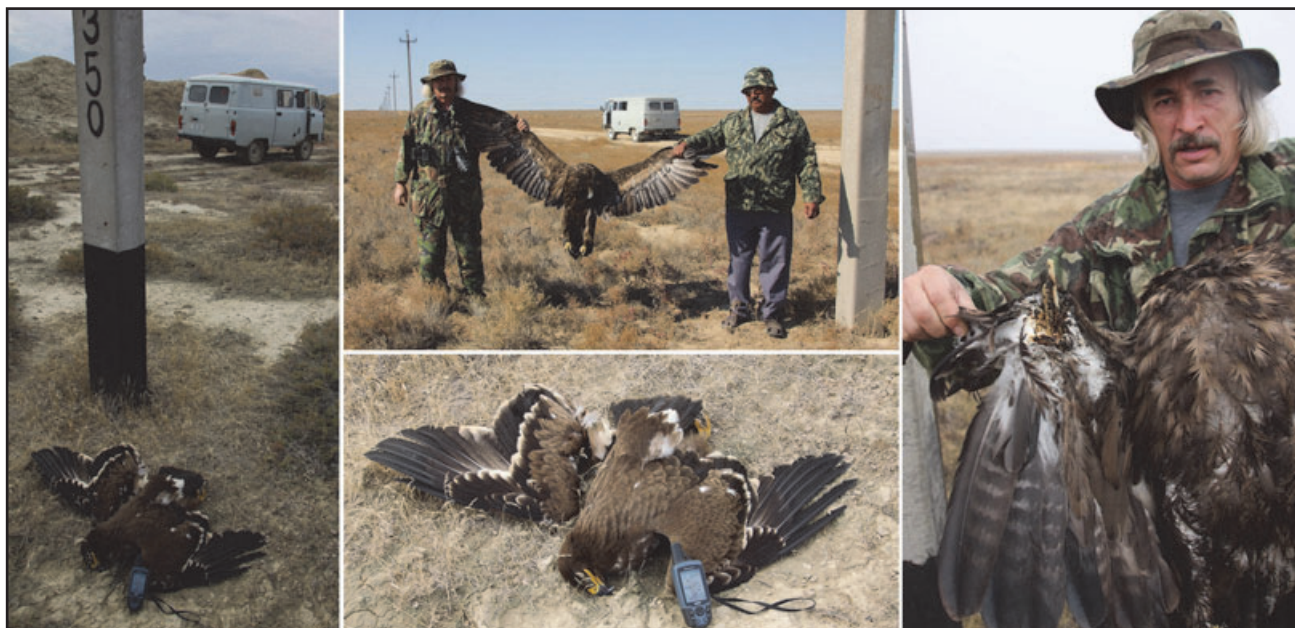
Степные орлы, погибшие от поражения электрическим током на ВЛ 10 кВ: слева и в центре внизу – молодая птица, погибшая на линии катодной защиты нефтепровода «Узень – Атырау – Самара», принадлежащей компании «КазТрансОйл», на участке от г. Атырау в сторону пос. Корсак (05.10.2011), в центре вверху – взрослая птица, погибшая на линии катодной защиты трубопровода «Мака́т – Северный Кавказ», принадлежащей компании «КазТрансГаз», на участке Доссор – Редуть (28.09.2011), справа – взрослая птица, погибшая на линии катодной защиты трубопровода «Средняя Азия – Центр», принадлежащей компании «КазТрансГаз», на участке от пос. Мака́т до пос. Индеборгский (06.10.2011); ожог на крыле степного орла однозначно свидетельствует о его гибели от поражения электрическим током. Фото М. Пестова.

Steppe Eagle killed by electrocution on PL 10 kV: left and center at the bottom – young bird, died at the PL of the cathodic protection of the “Uzen – Atyrau – Samara” pipeline, that is owned by the “KazTransOil” company, at the area from Atyrau to the Korsak settlement (05/10/2011), center at the top – adult, killed by electrocution at the PL of the cathodic protection of the “Makat – Northern Caucasus” pipeline, that is owned by “KazTransGas” company at the area Dossor – Redut (28/09/2011), right – adult, killed by electrocution at the PL of the cathodic protection of the “Middle Asia – Center” pipeline, that is owned by “KazTransGas” company at the area from the Makat settlement to Indeborsky settlement (06/10/2011); burn on the wing of the Steppe Eagle clearly indicated it’s death from electrocution. Photos by M. Pestov.

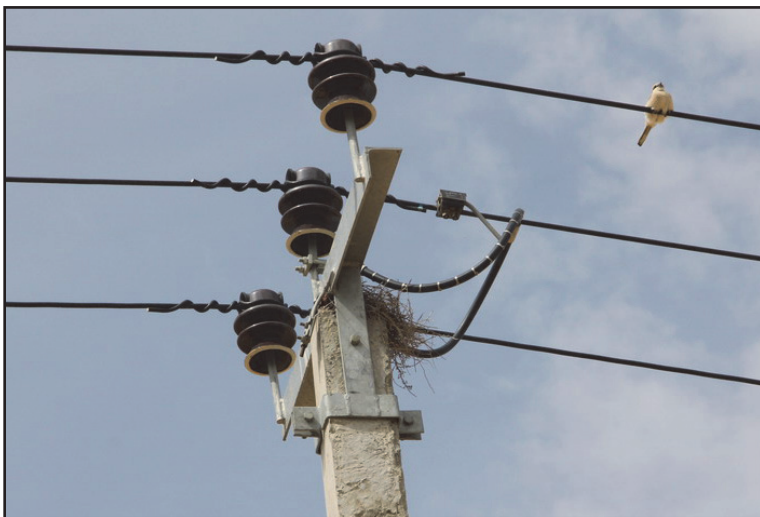
Опора ВЛ 10 кВ катодной защиты трубопровода «Тенгиз – Новороссийск», принадлежащей компании «Каспийский трубопроводный консорциум», в низовьях р. Эмба, оборудована самонесущим изолированным проводом (СИП-3) на штыревых изоляторах. Данная конструкция практически исключает возможность гибели птиц от поражения электрическим током и является оптимальной. Фото М. Пестова.

Electric pole of PL 10 kV of the cathodic protection of the “Tengiz – Novorossiysk” pipeline, that is owned by the “Caspian Pipeline Consortium” company, located in the lower reaches of the Emba river, is equipped with LV-aerial bundled cable, suspended by upright insulators. Such design of the safest for birds. Photo by M. Pestov.

Among the PL we examined, the safest lines for birds were owned by CPC-K, as they are partially mounted with suspended insulators with rather large gaps between the energized wires and crossarms, and are partially retrofitted with LV-aerial bundled cable. The latest design of PL is the safest

for birds. The positive experience CPC-K's PL retrofitting, that is safe for birds, should be carefully studied and recommended for widespread use by other environmentally responsible companies.

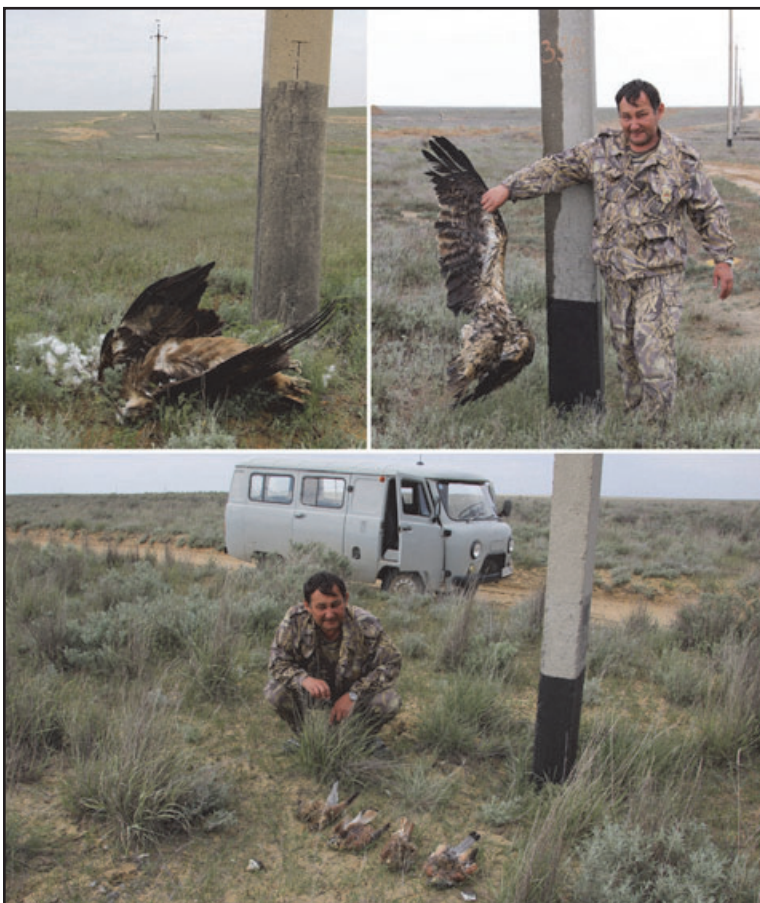
Хищные птицы, погибшие на ВЛ 10 кВ: верху слева – взрослый степной орёл, погибший на линии катодной защиты трубопровода «Средняя Азия – Центр», принадлежавшей компании «КазТрансГаз», на участке от пос. Кульсары до пос. Макат (07.05.2011), верху справа – полувзрослый могильник (*Aquila heliaca*), погибший на линии катодной защиты трубопровода «Средняя Азия – Центр», принадлежавшей компании «КазТрансГаз», на участке от пос. Кульсары до пос. Макат (06.05.2011), внизу – 4 пустельги (*Falco tinnunculus*), погибшие на одной опоре линии катодной защиты трубопровода «Средняя Азия – Центр» на участке от пос. Макат до пос. Индебургский (06.05.2011). Фото М. Пестова.

Birds of prey, killed by electrocution: upper at the left –adult Steppe Eagle, electrocuted at the PL of the cathodic protection of the “Middle Asia – Center” pipeline, that is owned by “KazTransGas” company at the area from the Kulsary settlement to the Makat settlement (07/05/2011), upper at the right – subadult Imperial Eagle (*Aquila heliaca*), electrocuted at the PL of the cathodic protection of the “Middle Asia – Center” pipeline, that is owned by “KazTransGas” company at the area from the Kulsary settlement to the Makat settlement (06/05/2011), bottom – 4 Kestrels (*Falco tinnunculus*), electrocuted at the PL of the cathodic protection of the “Middle Asia – Center” pipeline, that is owned by “KazTransGas” company at the area from the Makat settlement to Indeborsky settlement (06/05/2011). Photos by M. Pestov.

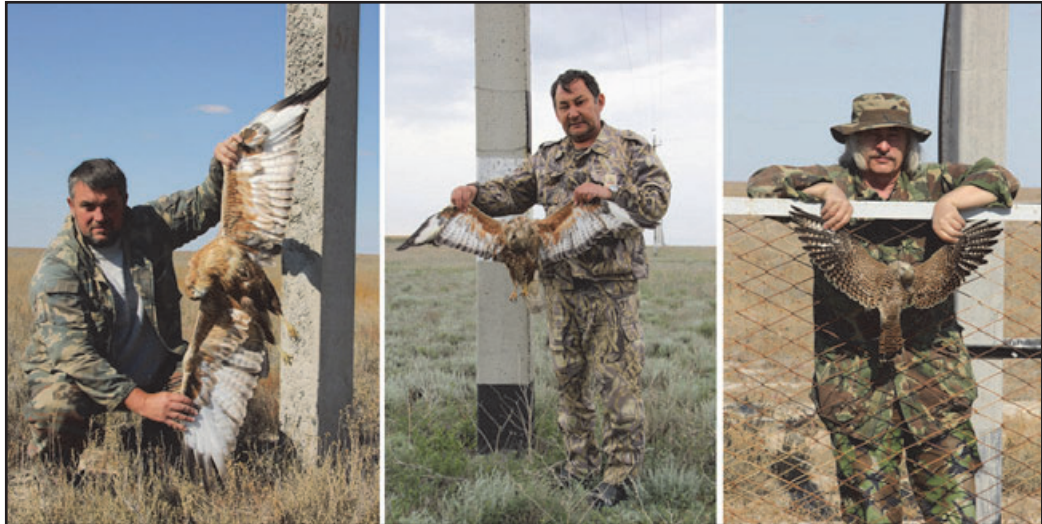
Курганник (*Buteo rufinus*) – слева, канюк обыкновенный (*Buteo buteo*) – в центре, и обыкновенная пустельга (*Falco tinnunculus*) – справа, погибшие на ВЛ 10 кВ катодной защиты трубопроводов. Фото М. Пестова и Ф. Сараева.

Long-Legged Buzzard (*Buteo rufinus*) – left, Common Buzzard (*Buteo buteo*) – center, and Kestrel (*Falco tinnunculus*) – right, killed by electrocution on PL 10 kV of the cathodic protection of pipelines. Photos by M. Pestov and F. Saraev.

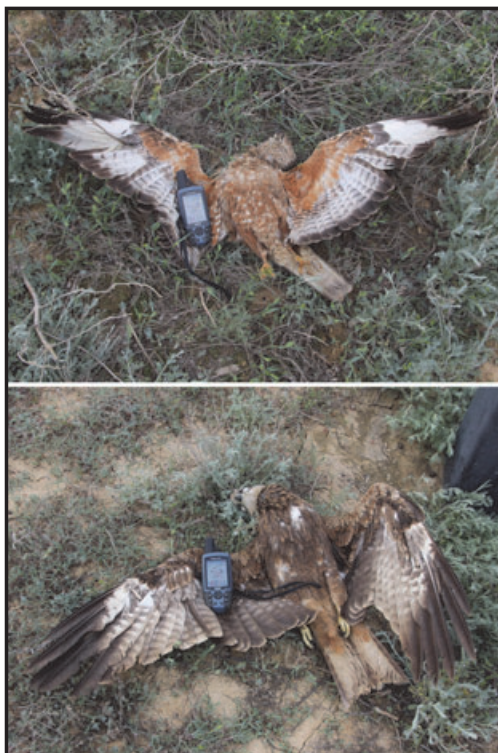
Канюк – сверху и коршун (Milvus migrans) – внизу, погибшие на ВЛ 10 кВ катодной защиты трубопроводов. Фото М. Пестова.

Common Buzzard – upper, and Black Kite (Milvus migrans) – bottom, killed by electrocution on PL 10 kV of the cathodic protection of pipelines. Photos by M. Pestov.
