### *Electrocution of Raptors at Power Lines in Central Kazakhstan*

### ГИБЕЛЬ ПЕРНАТЫХ ХИЩНИКОВ ОТ ПОРАЖЕНИЯ ЭЛЕКТРОТОКОМ НА ЛИНИЯХ ЭЛЕКТРОПЕРЕДАЧИ В ЦЕНТРАЛЬНОМ КАЗАХСТАНЕ

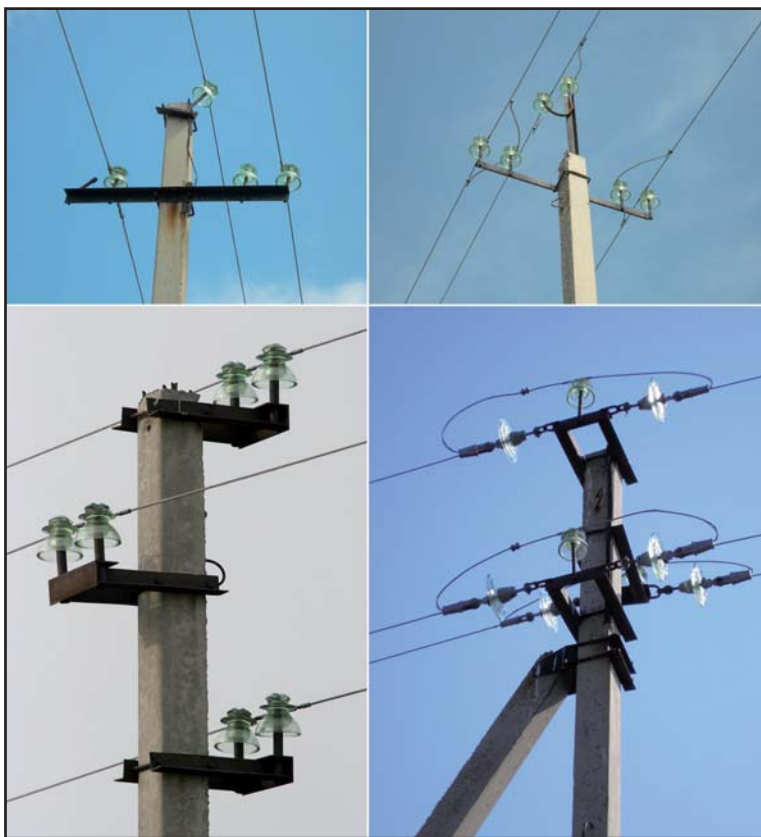
Птицеопасные ЛЭП среднего напряжения на исследуемой территории. Арыкты. Фото У. Лаш.

Medium voltage power lines dangerous for birds in surveyed area. Aрыкты.

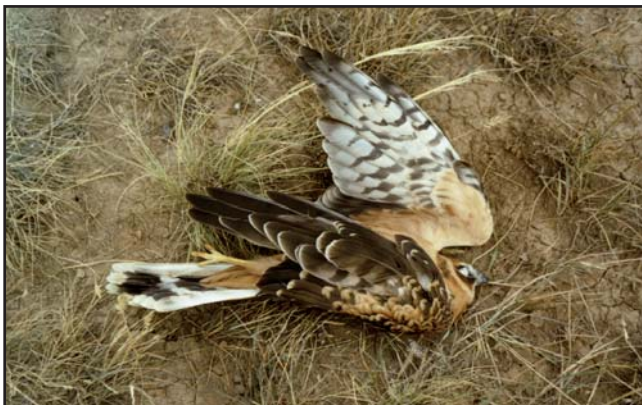
Молодой степной лунь (*Circus macrourus*) – жертва поражения током на проводах между Арыкты и Екпинди. 06.09.2006. Фото У. Лаш.

Electrocuted juvenile of the Pallid Harrier (*Circus macrourus*). Aрыкты. 06/09/2006. Photo by U. Lasch.

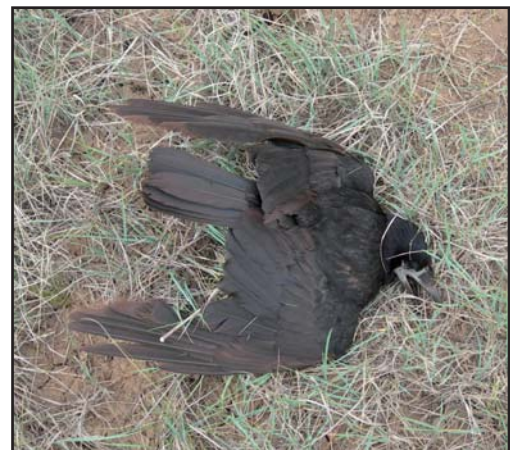
Взрослый грач (*Corvus frugilegus*), погибший на ЛЭП. Арыкты. 14.09.2006. Фото У. Лаш.

Electrocuted adult of the Rook (*Corvus frugilegus*). Arykty. 14/09/2006. Photo by U. Lasch.

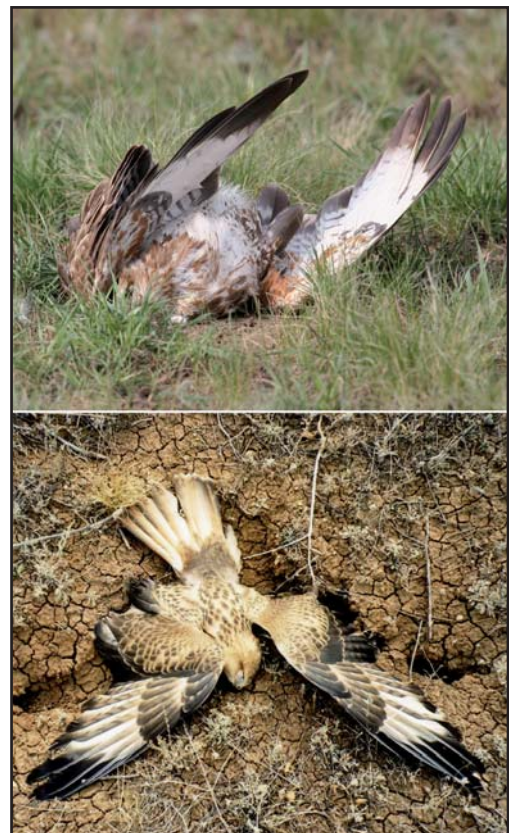
Курганники (*Buteo rufinus*), погибшие на ЛЭП. Арыкты. 05.05.2006 и 06.09.2006. Фото У. Лаш.

Electrocuted Long-Legged Buzzards (*Buteo rufinus*). Aрыкты. 05/05/2006 and 06/09/2006. Photos by U. Lasch.

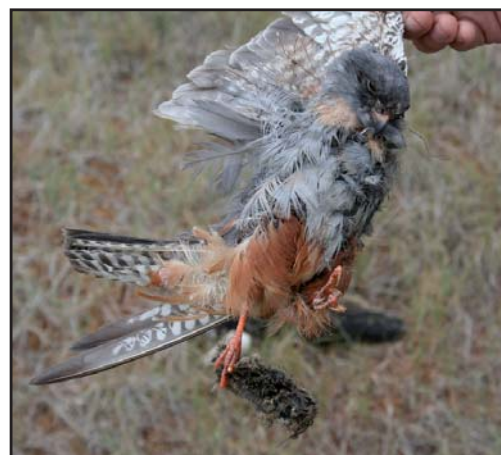
Кобчик (*Falco vespertinus*), самец в возрасте двух лет, с пойманной мышью – жертва от удара током на ЛЭП. Арыкты. 11.06.2006. Фото Й. Кэмп.

Electrocuted male of the Red-footed Falcon (*Falco vespertinus*) 2 years old with the caught mouse. Aрыkty. 11/06/2006. Photo by J. Kamp.
